Harnais de canyon usure & vieillissement

Philippe Batoux laboratoire d'essais des matériels de montagne
Michel Fauquet - professeur d'alpinisme ENSA
Alexis Mallon - laboratoire d'essais des matériels de montagne

ÉCOLE
NATIONALE
DES SPORTS DE MONTAGNE

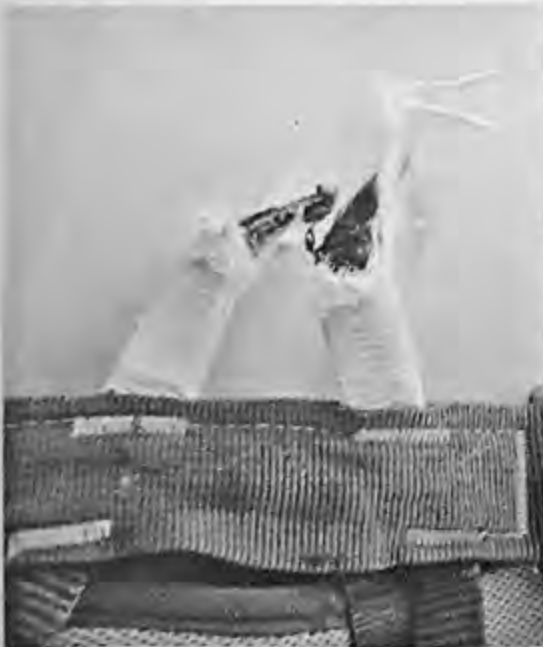
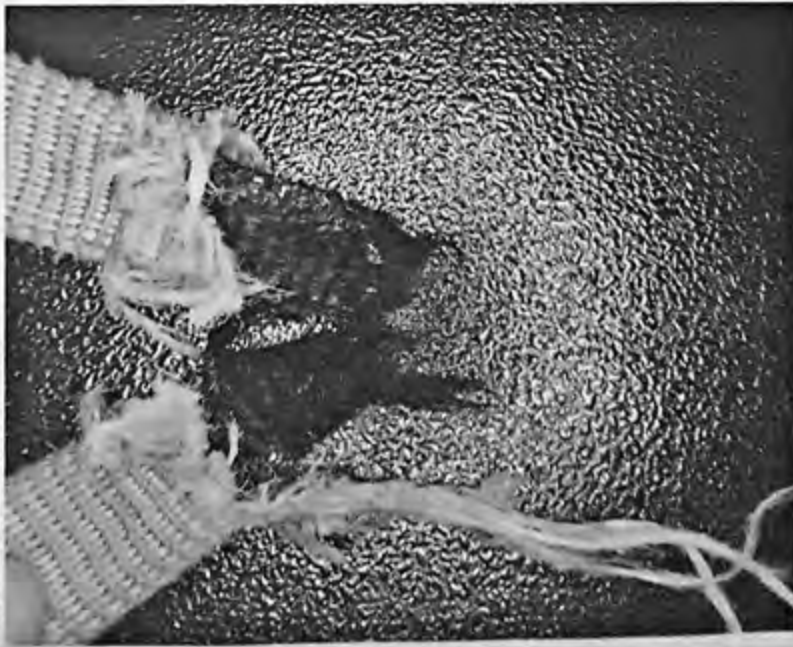
- Harnais en service intensif (formation de moniteur canyon) depuis 2009 dans différents canyons incluant la Réunion et Rhône Alpes
- Tubulaire de protection dyneema percée en 2014
- Harnais utilisé avec des longes montées sur un maillon rapide acier (jamais de sangle sur pontet)
- Après chaque sortie, le harnais est stocké dans un lieu ventilé à l'ombre

Nous constatons une usure importante du harnais :
Sangles effilochées, râpées et gonflées, boucles rouillées

- Votre harnais ne présente pas de défaut de fabrication.
- La rupture du pontet résulte d'un usage excessif très au-delà de nos critères de mise au rebut. Ce harnais aurait dû être rebuté depuis plusieurs années.

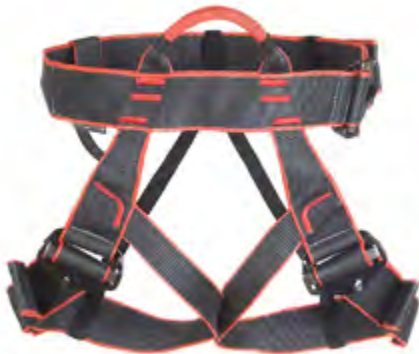
Figure 9: harnais Mygale d'EDLWEISS

- MYGALE identifié 16/12. Pontet d'encordement avec usure bien visible et coupures ponctuelles. Rupture à 5.72 kN.
- MYGALE identifié 16/08. Pontet d'encordement très usé avec fil de trame apparent et coupures ponctuelles (Christian Tamisier pense qu'il avait été mis hors service). Rupture à 4.60 kN
- MYGALE identifié 16/13. Pontet d'encordement avec usure modérée et peu de coupures ponctuelles. Rupture à 7.59 kN.
- HYDROTEAM A4D M003065818 (production de mars 2018). Très bon état. Atteint 15 kN sans problème. Décision de poursuivre la montée en charge. Arrêt de l'essai, sans rupture, à 24.30 kN lorsque des coutures commencent à craquer.
- HYDROTEAM I3I M003065818 (production de mars 2018). Bon état. Début d'usure de certaines zones. Atteint 15 kN sans problème. Arrêt de l'essai, sans rupture, à 21.00 kN lorsque des coutures commencent à craquer.

- MYGALE non identifié mais de la même série que les précédents. Pontet avec usure modérée. Rupture à 4.10 kN.

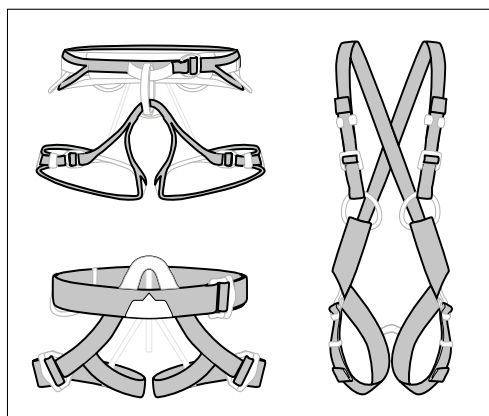
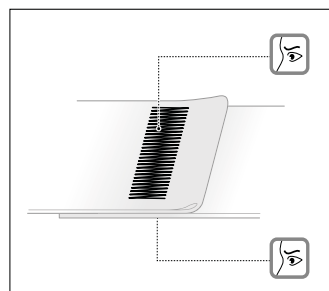
• Anneau et pontet usés

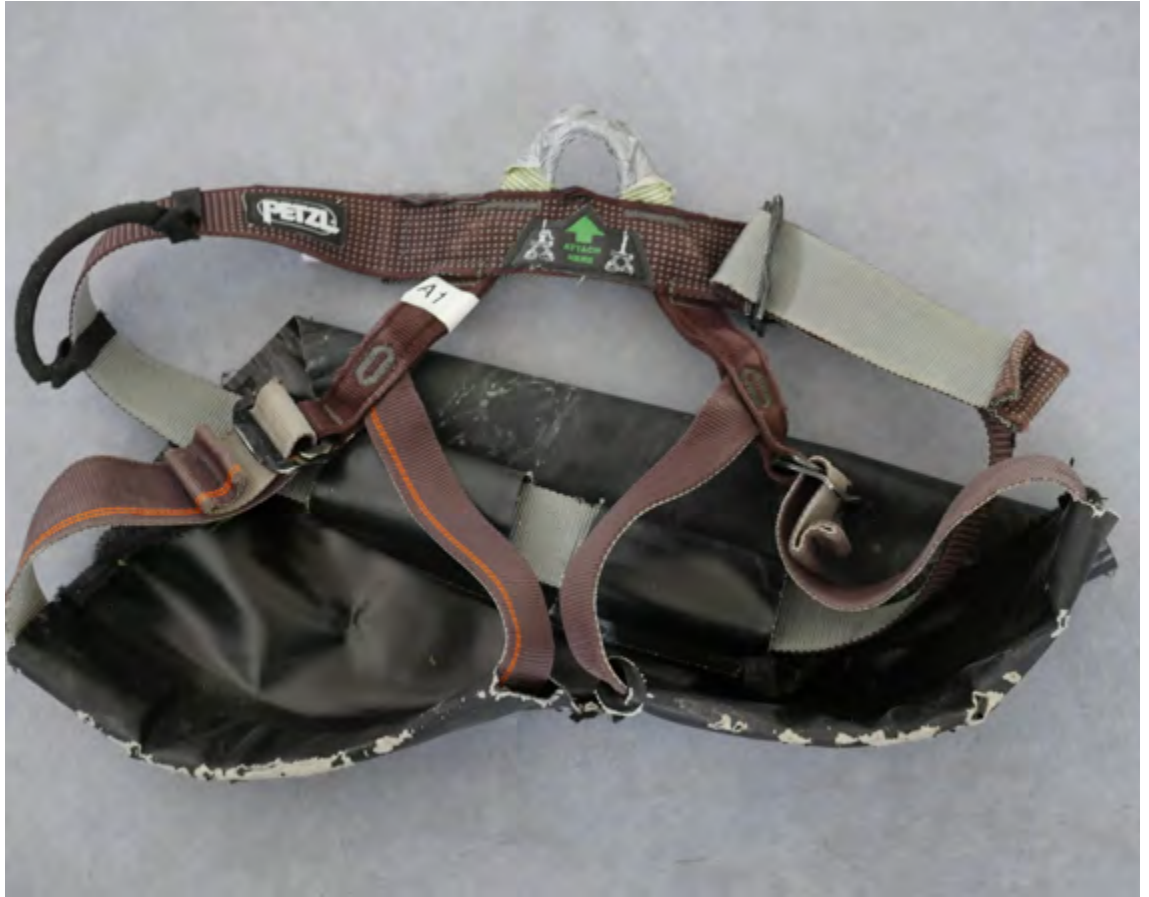
Figure 11: harnais A1 (2017) rupture du pontet à 18.84kN

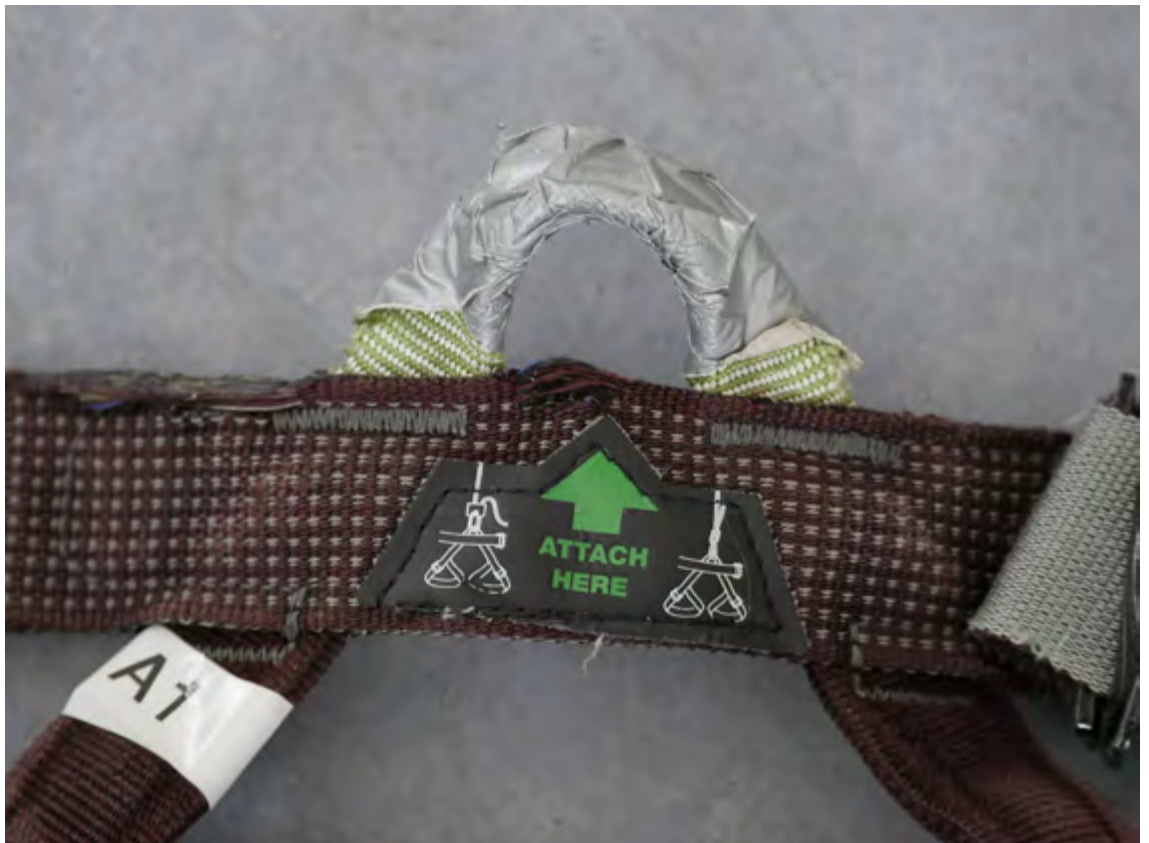
Figure 12: harnais A1
On note que le bord haut de la sangle ventrale se découd.

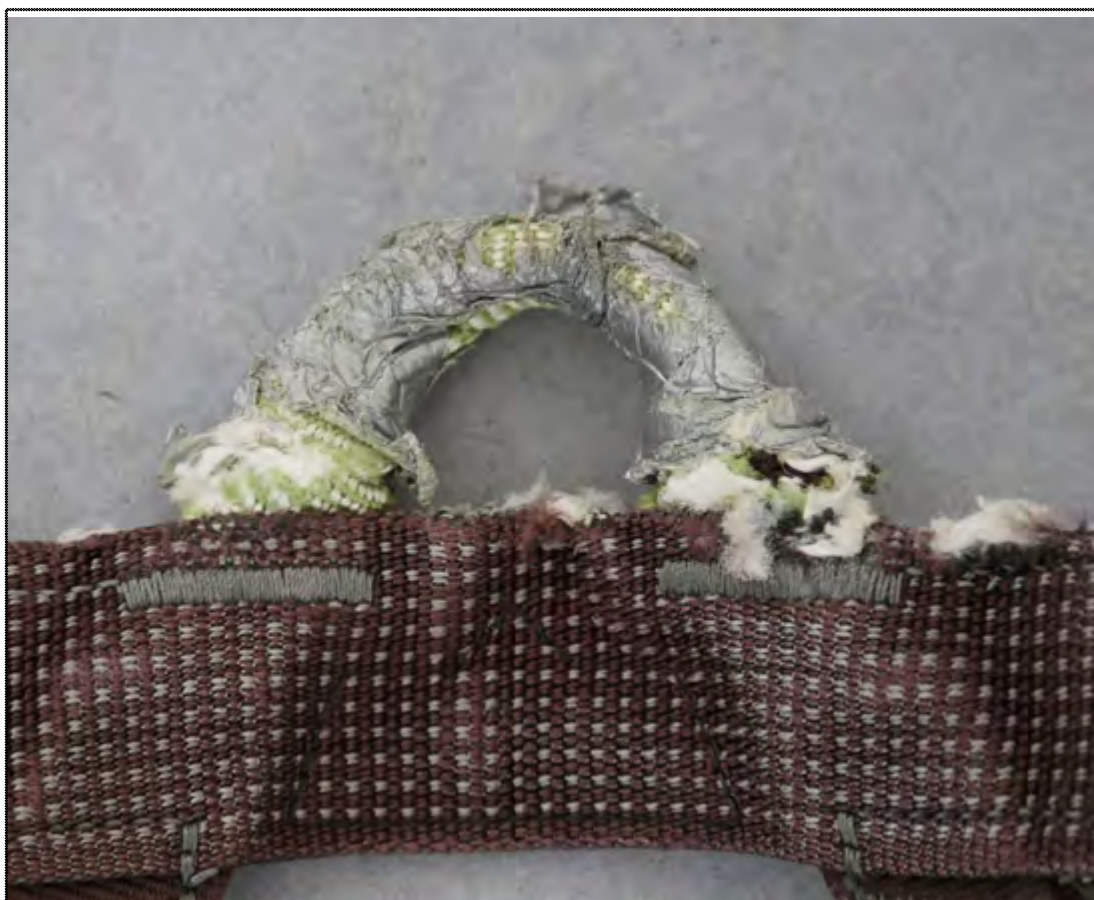
Figure 14: harnais A1 face ventrale. La sangle de protection du pontet a été complètement abrasée au niveau de la ceinture. La sangle du pontet a été également abrasée. Malgré cette usure apparente la rupture du pontet s'est effectué à 18.84kN, soit environ 20% de plus que les exigences.

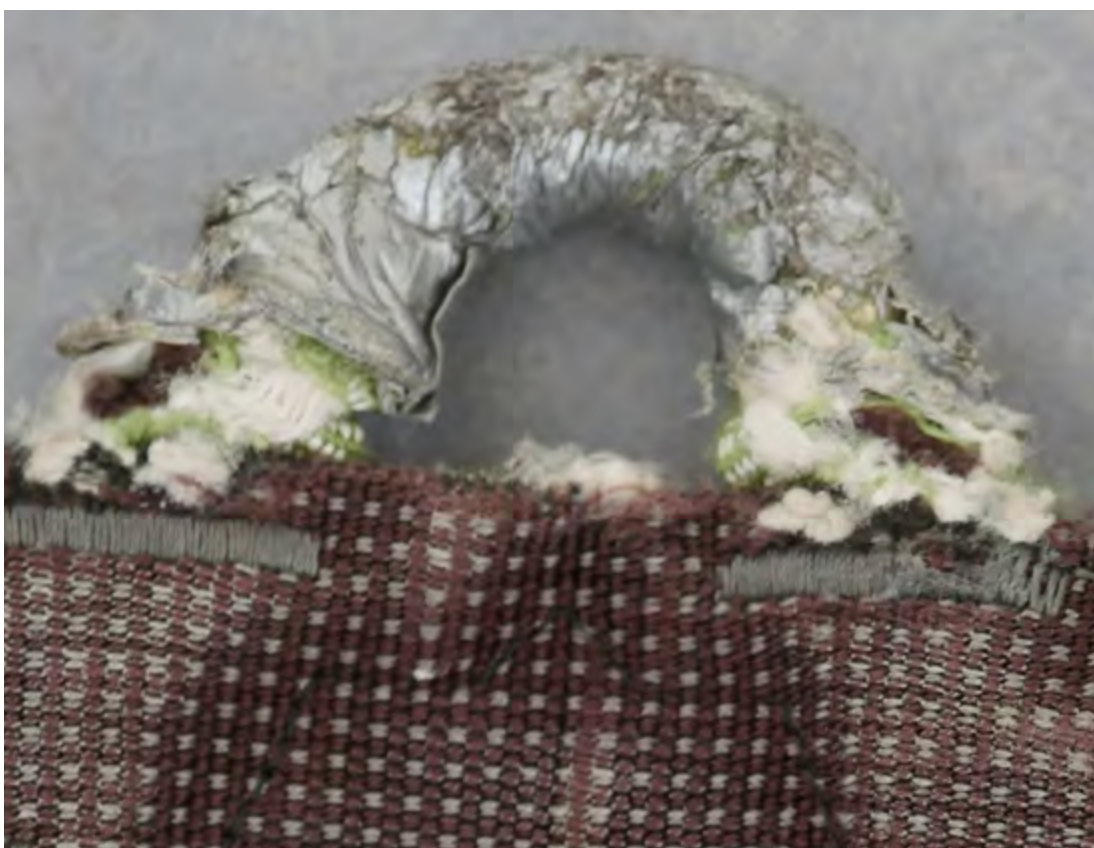
Figure 13: harnais A5, la pratique des toboggans sur le ventre use particulièrement la face ventrale du pontet, la sangle de protection est trouée et le pontet est abrasé. Malgré cette usure apparente la rupture a eu lieu à 19kN.

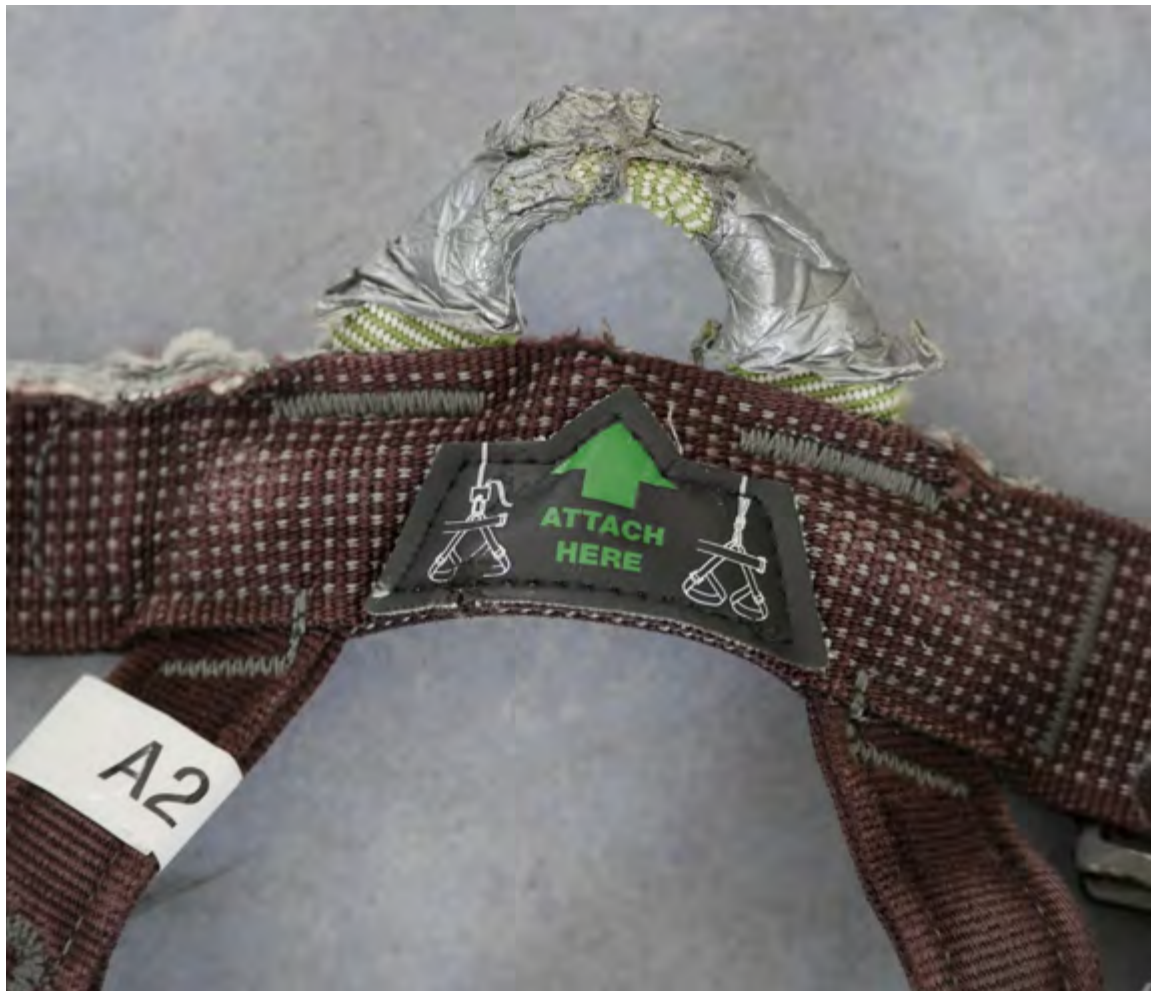
Figure 15: harnais Pandion Gordel de Petzl, (A2). Fabriqué en 2015. 4 années d'utilisation professionnelle. Etat très usé.

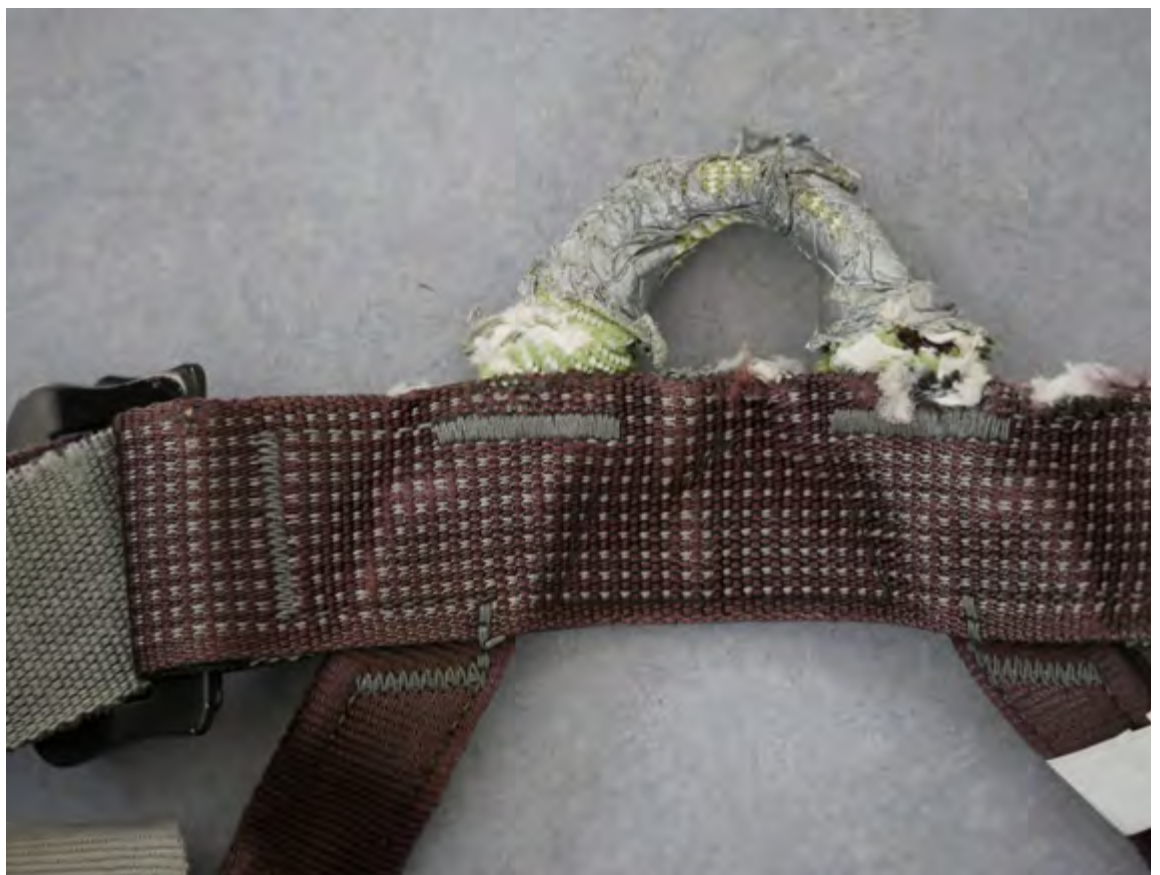
Figure 16: harnais Pandion Gordel de Petzl, (A2). Coté intérieur, la sangle de protection du pontet s'est déchirée au dessus de la couture.

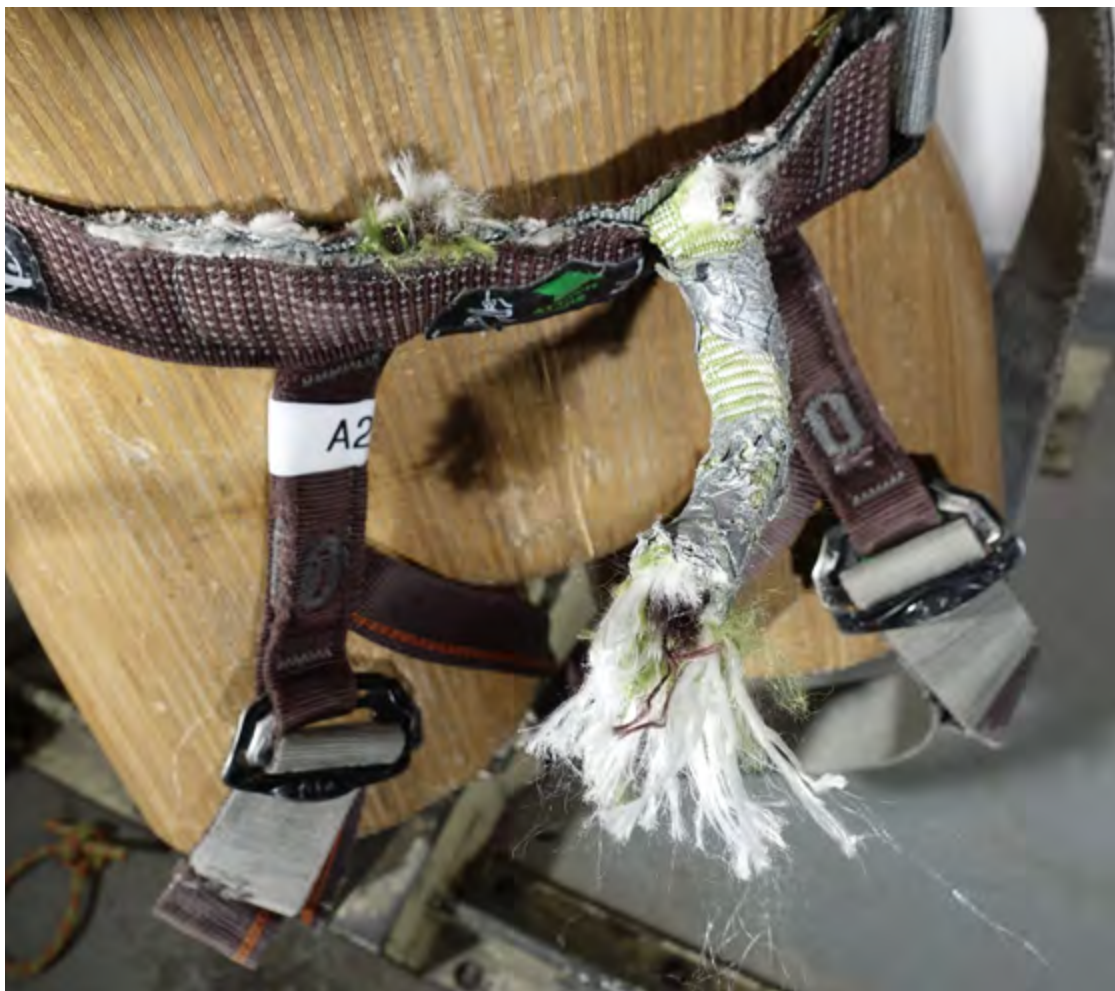
Figure 17: malgré une apparence très usée, le pontet s'est rompu à 22.33kN, soit 48% de plus que la valeur demandée par la norme.

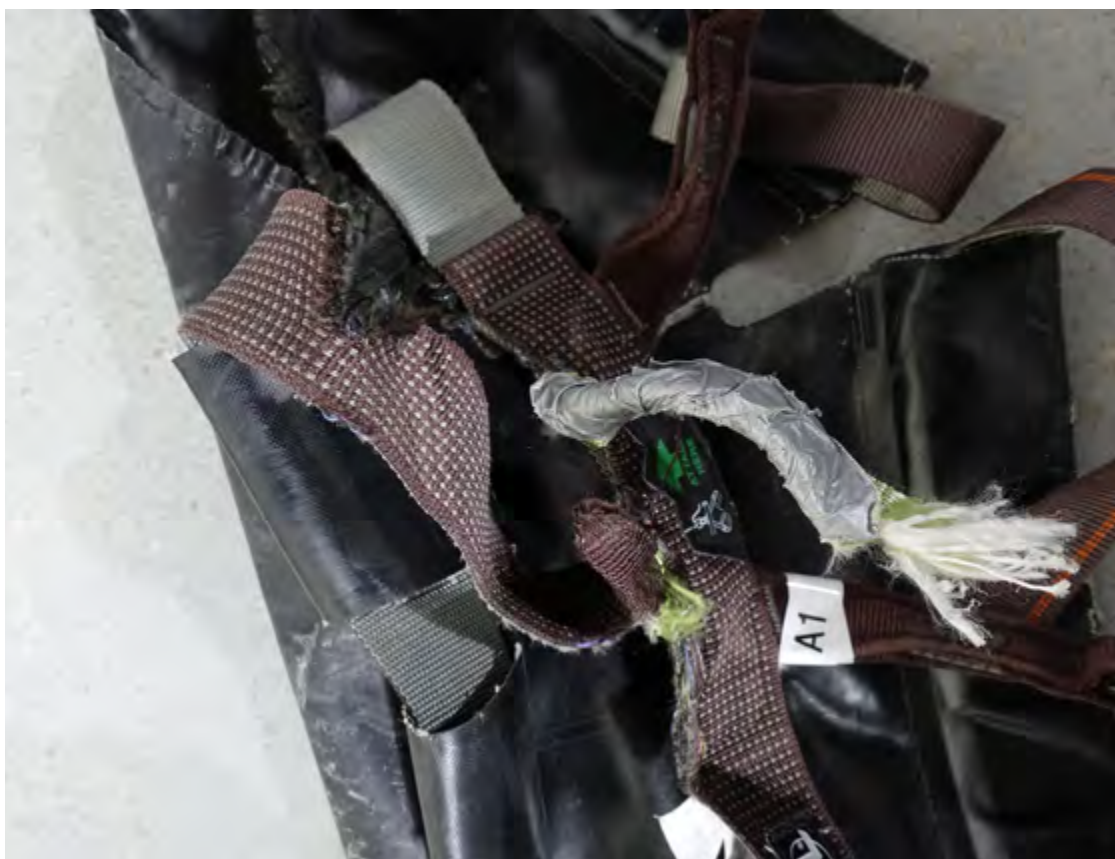
Figure 18: malgré une apparence très usée, le pontet s'est rompu à 18.84kN,

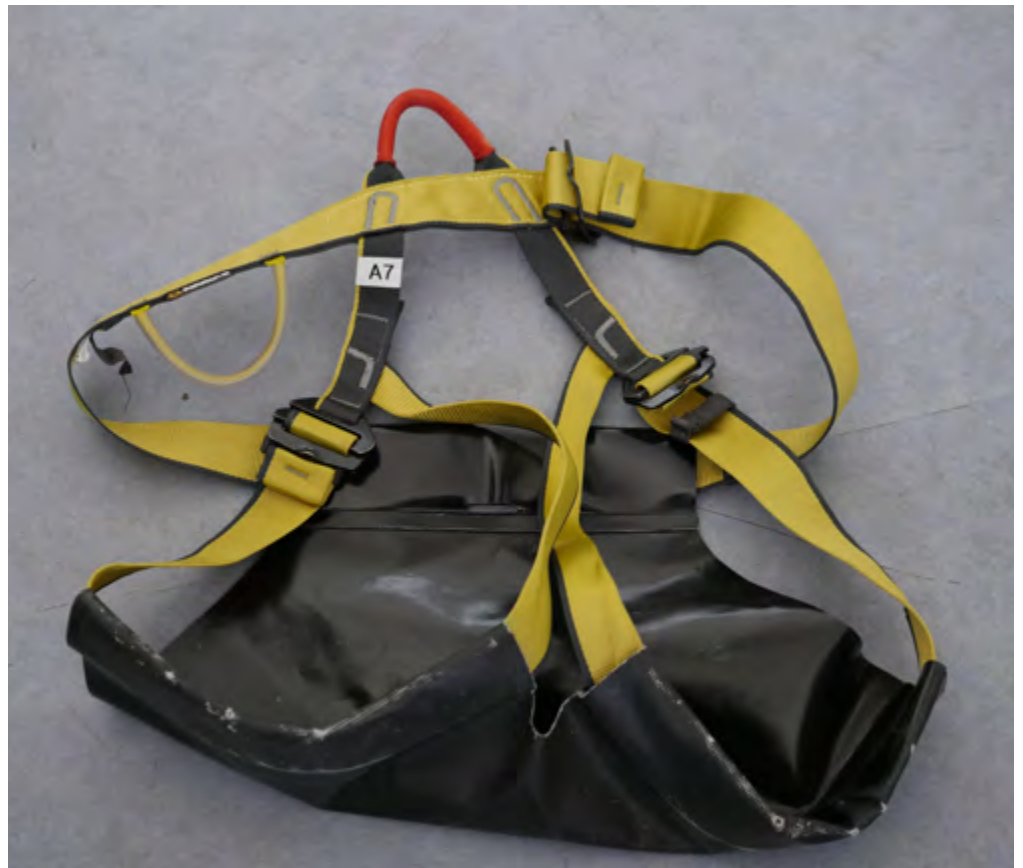
Figure 20: harnais Top Canyon de Singing Rock de 2018 : 1 an d'utilisation.

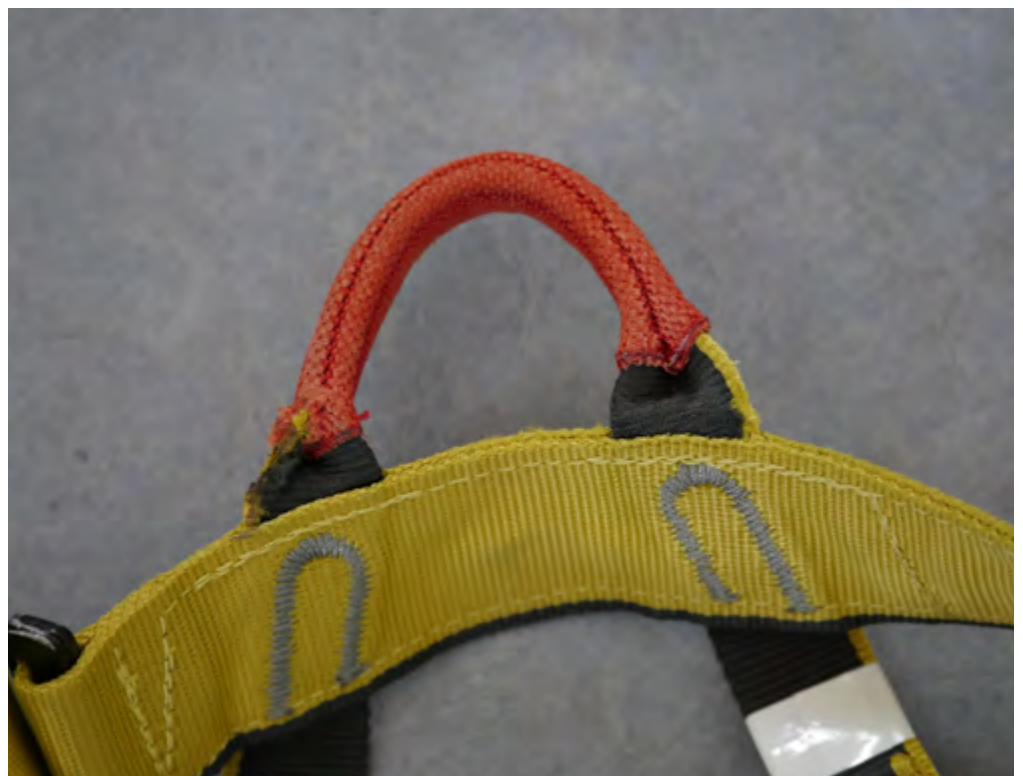
Figure 19: malgré un faible état d'usure ce harnais s'est rompu à 9.98 kN soit une valeur 35% inférieure à celle requise par la norme.

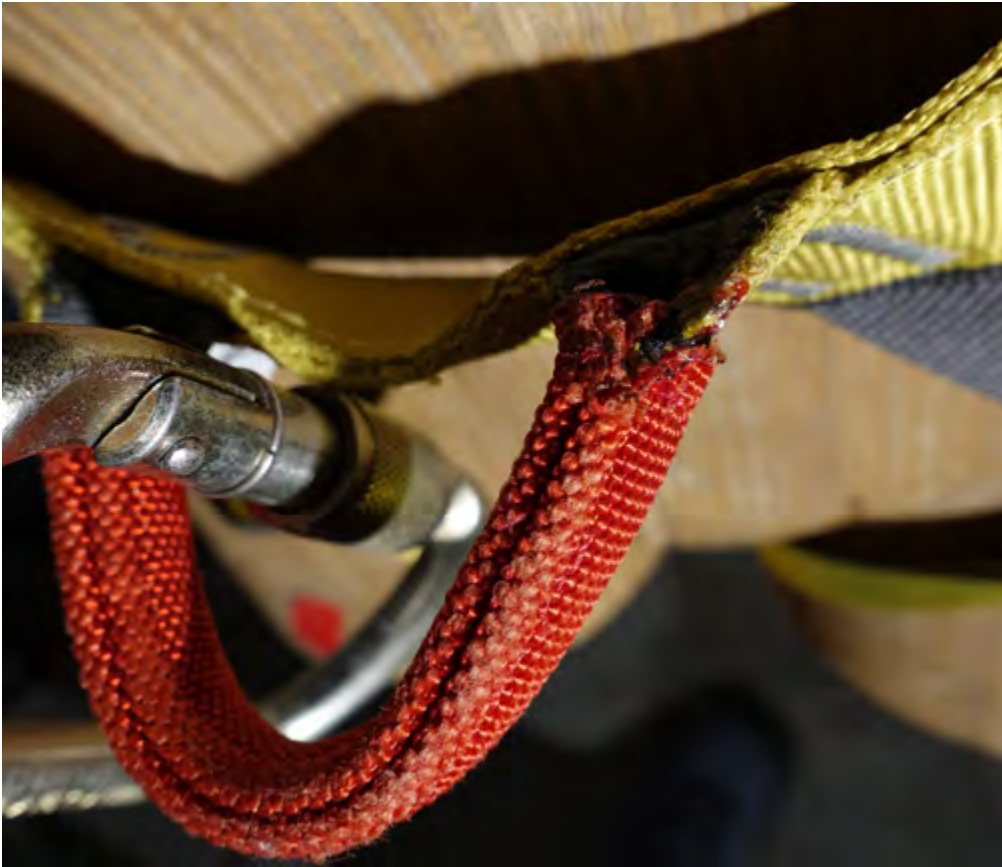
Figure 22: harnais A7. la sangle de protection a été abrasée à son extrémité ; le pontet a lui aussi été touché. Les sangles ont été brûlées pour arrêter l'effilochage.

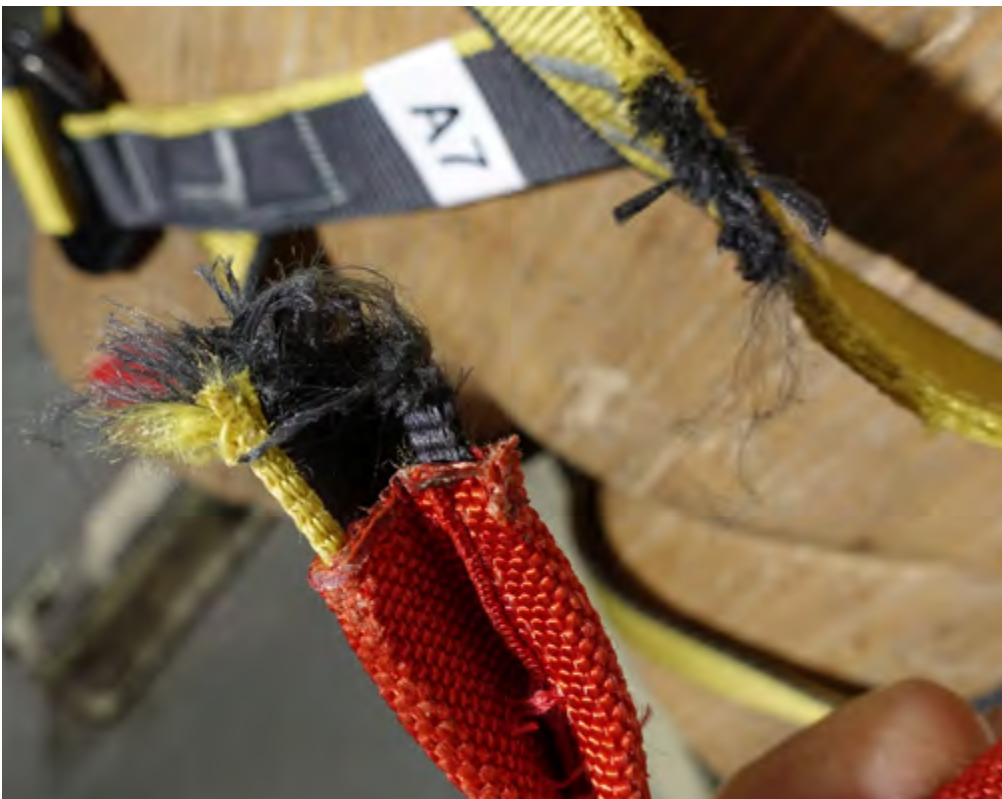
Figure 21: rupture à 9,98 kN du harnais A7 au niveau de la couture qui relie le pontet à la ceinture.

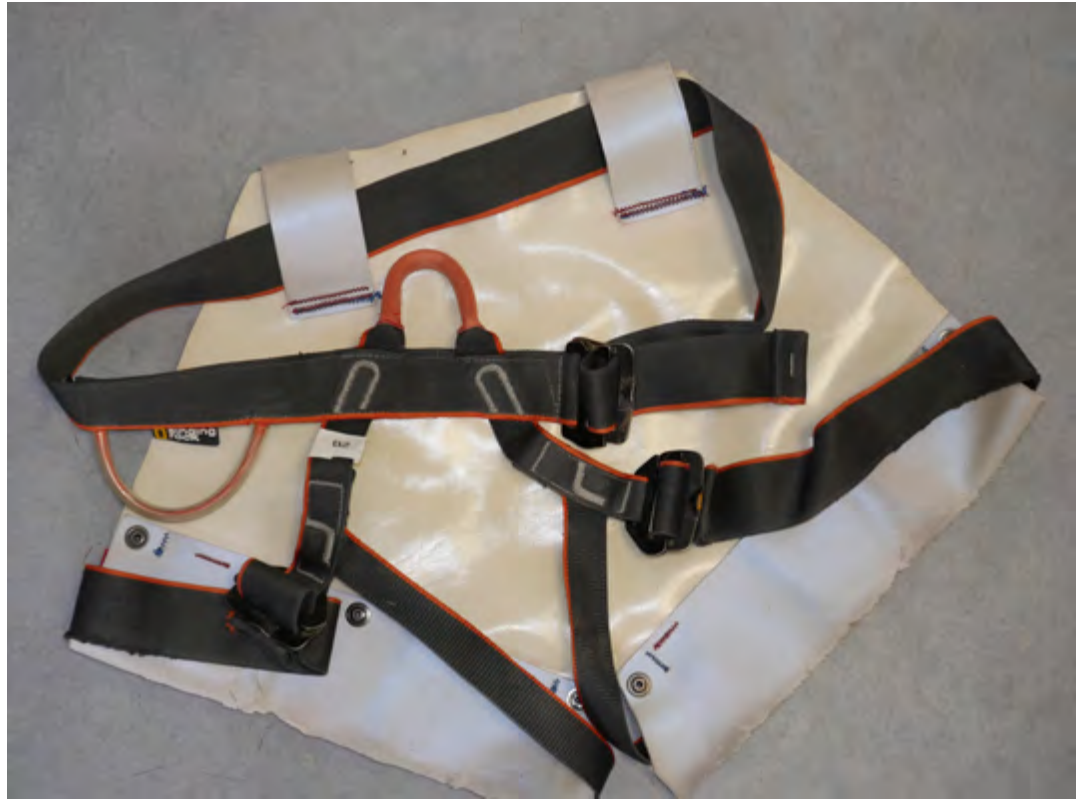
Figure 23: malgré un faible état d'usure ce harnais (B2) s'est rompu à 6.33 kN lors d'un essai avec une tête d'alouette sur le pontet et un tirage désaxé.

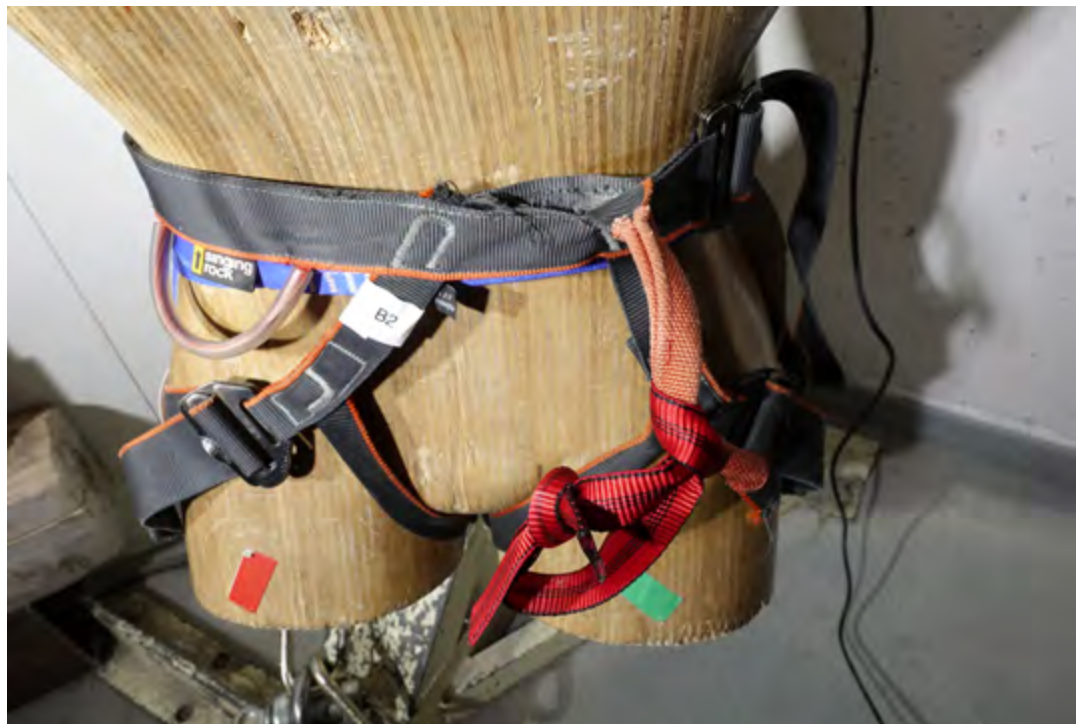
Figure 24: harnais (B2) rupture à 6.33 kN à la base du pontet au niveau de la couture lors d'un essai avec une tête d'alouette sur le pontet et un tirage désaxé.

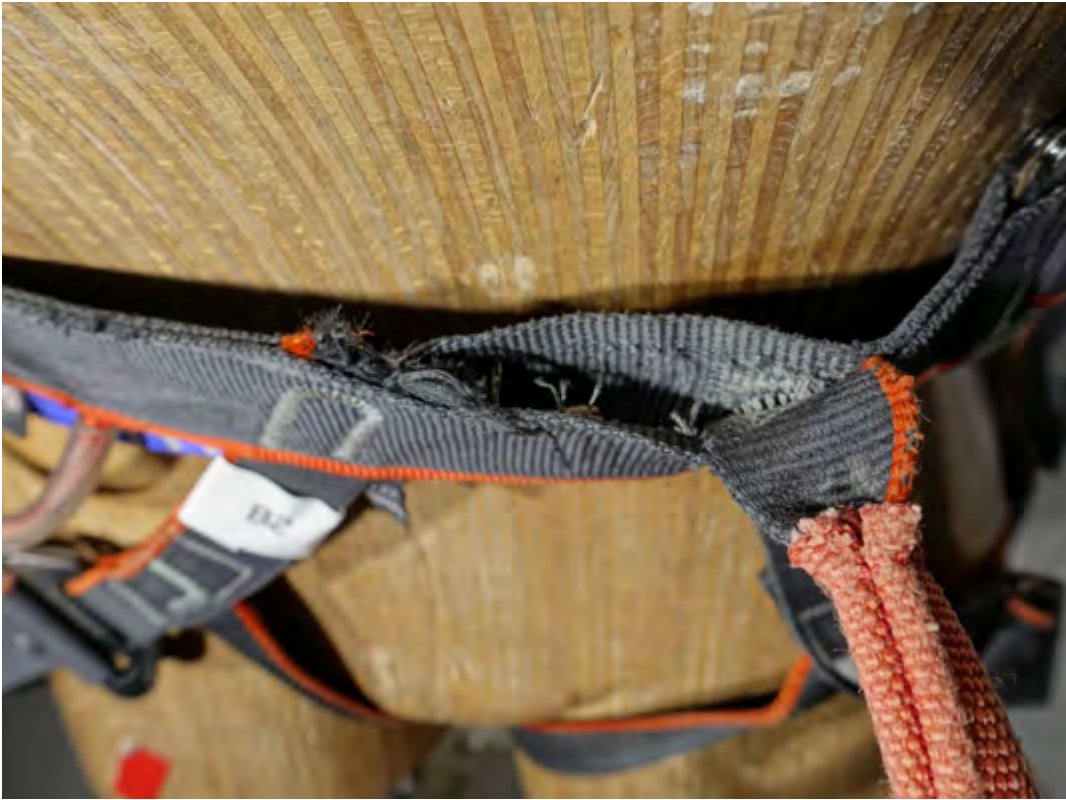
Figure 25: détail de ruptureharnais (B2) 6.33 kN

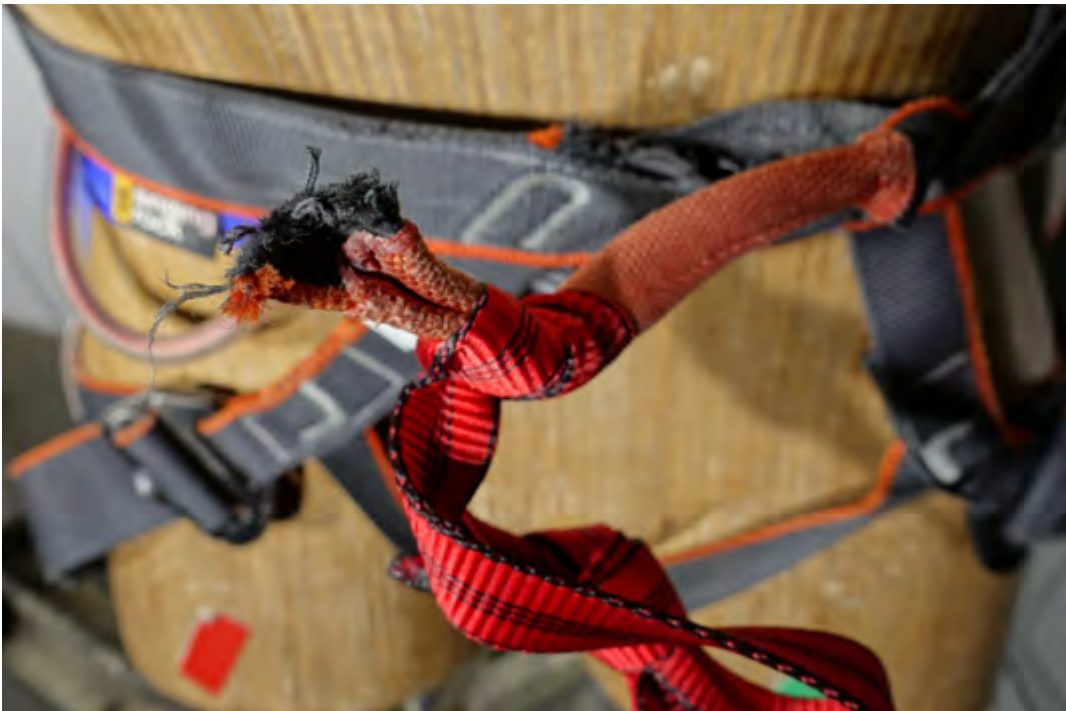
Figure 26: détail de ruptureharnais (B2) 6.33 kN

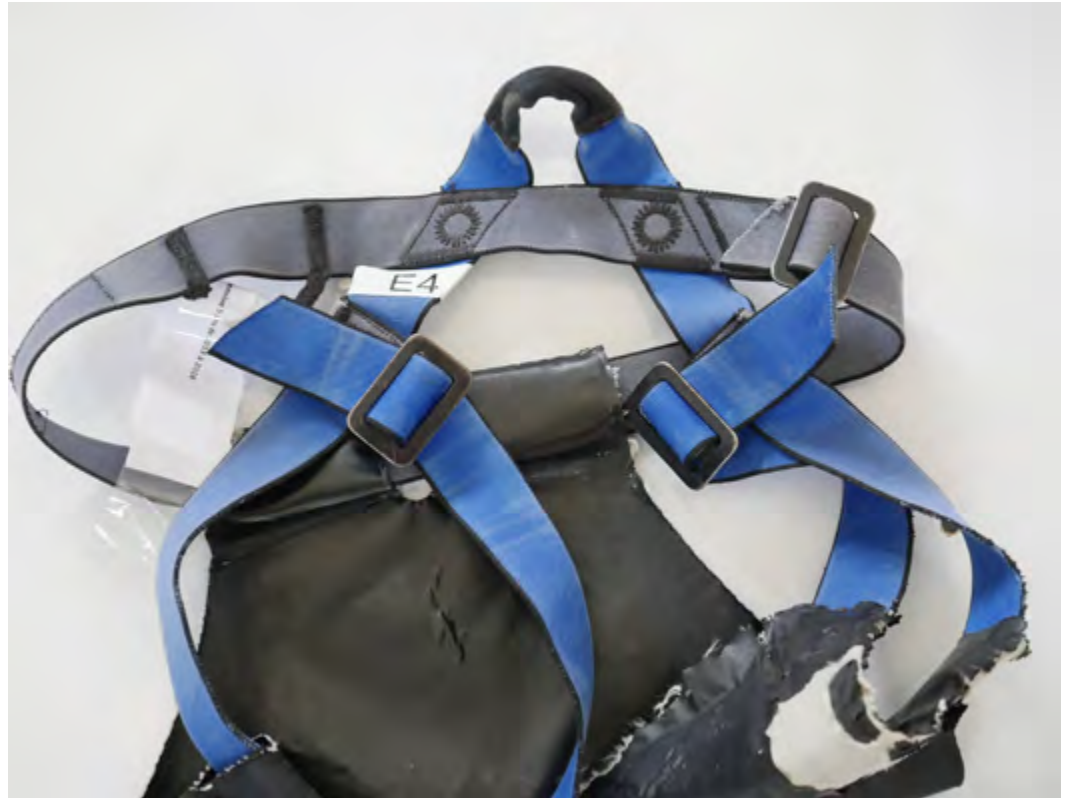
Figure 27: harnais (E4) 2013, 5 années d'utilisation, état très usé

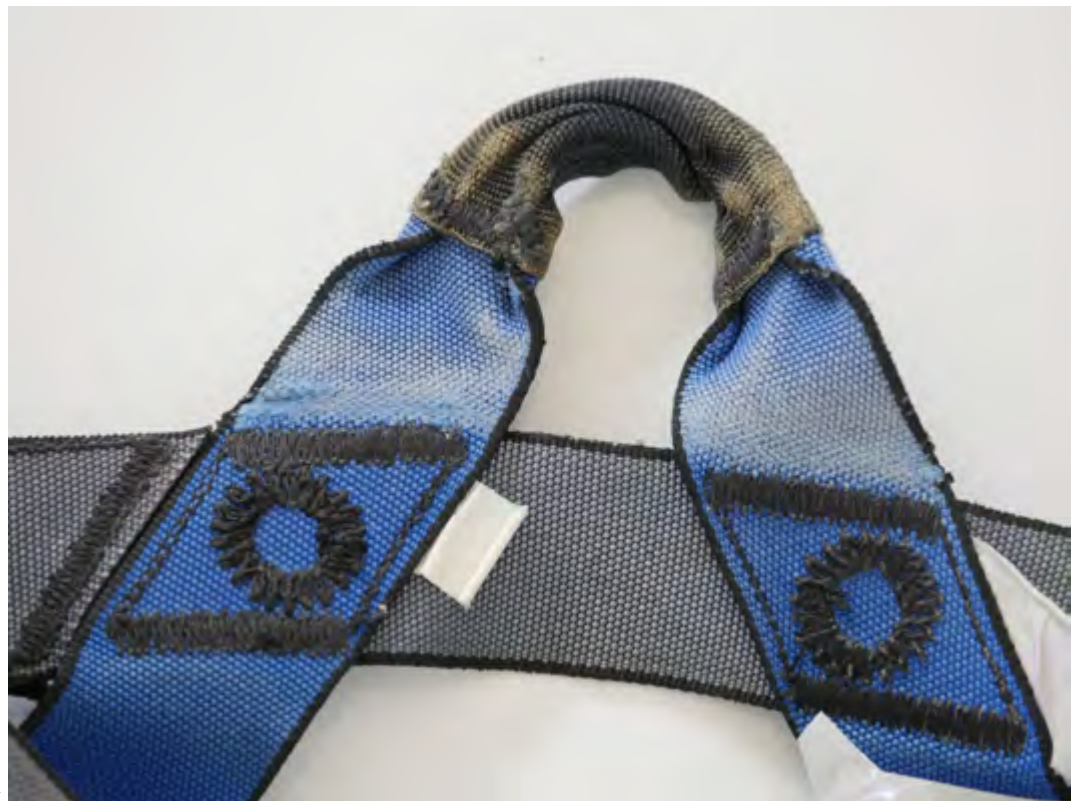
Figure 28: harnais (E4) 2013, 5 années d'utilisation, détail pontet

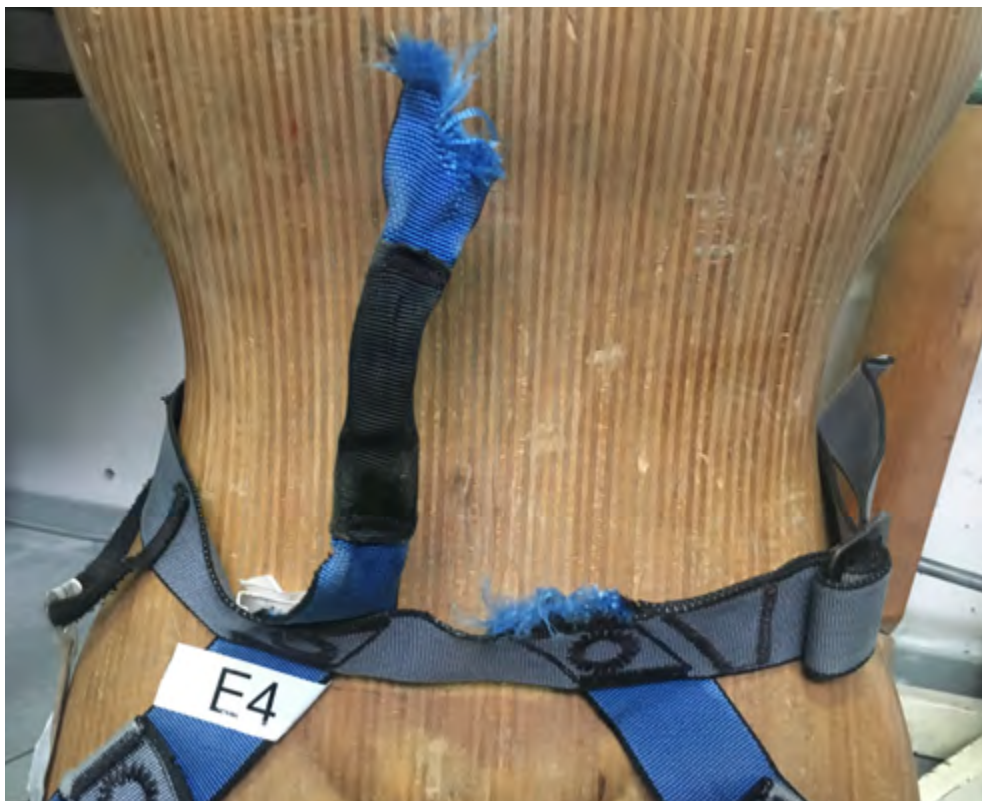
Figure 29: harnais (E4) rupture à 7,67 kN à la base du pontet

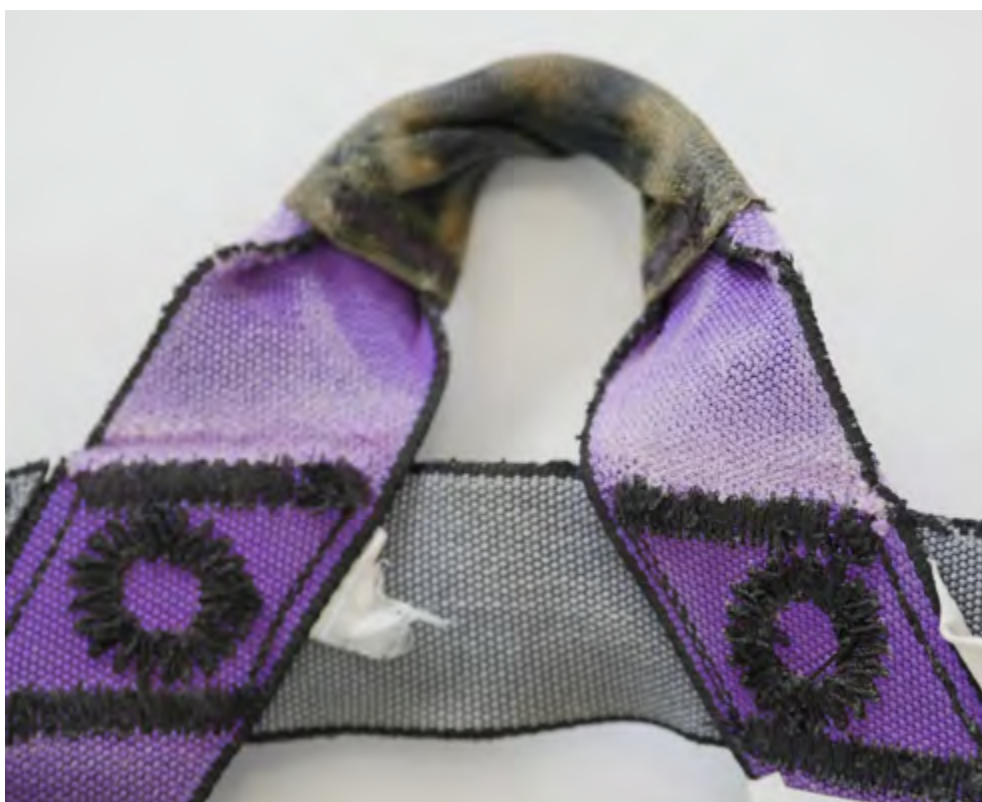
Figure 30: harnais (E5) 2013, 5 années d'utilisation, détail pontet. Rupture du pontet à 530 daN, rupture de la ceinture à 760 daN.

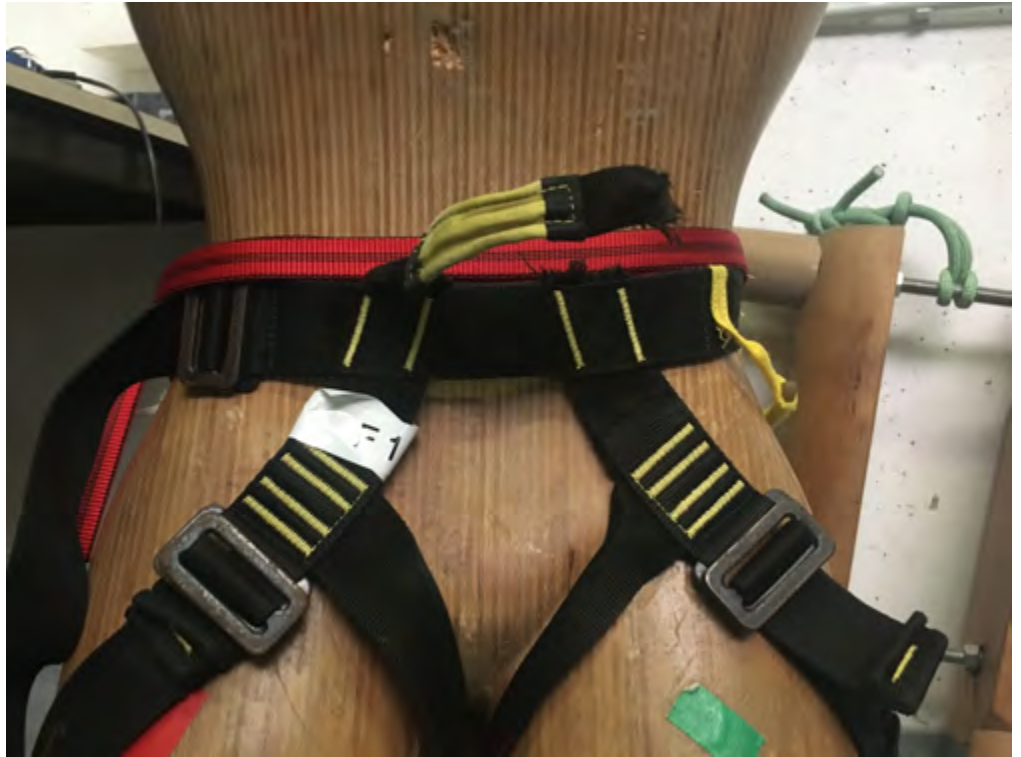
Figure 31: rupture à 394 kN harnais F1 Béal Hydroteam. Harnais peu usé avec 3 ans d'utilisation. Valeur de rupture critique : 26% de la norme.

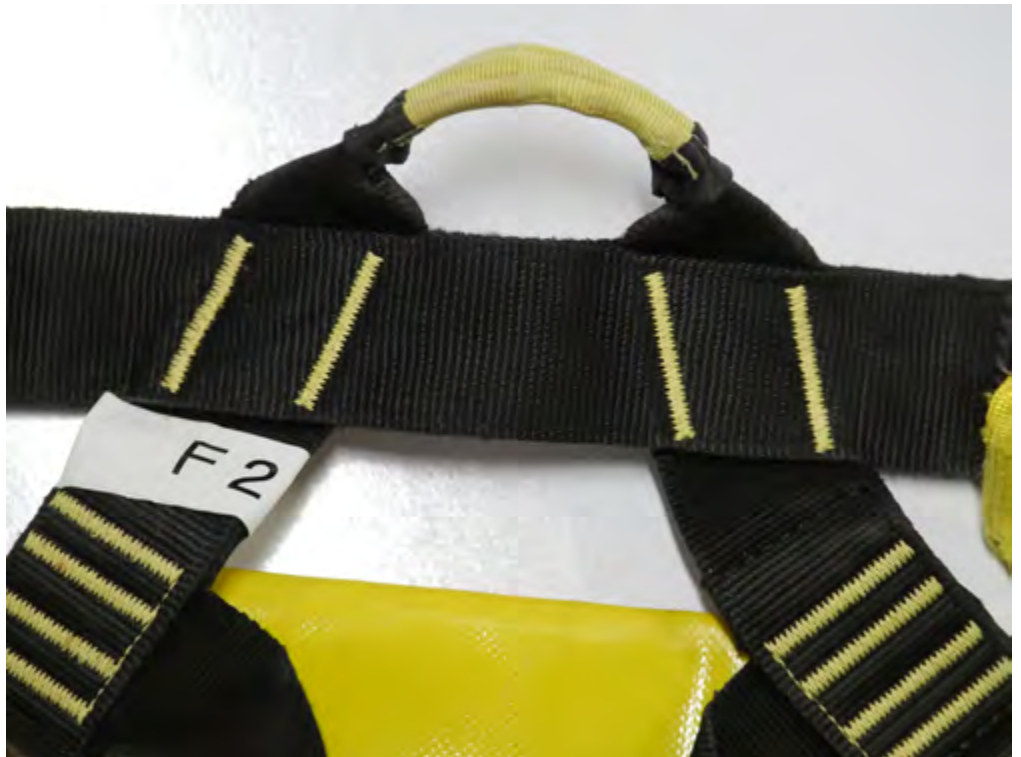
Figure 32: rupture à 287 kN harnais F2 Béal Hydroteam. Harnais peu usé avec 3 ans d'utilisation. Valeur de rupture critique : 197daN, 26% de la norme

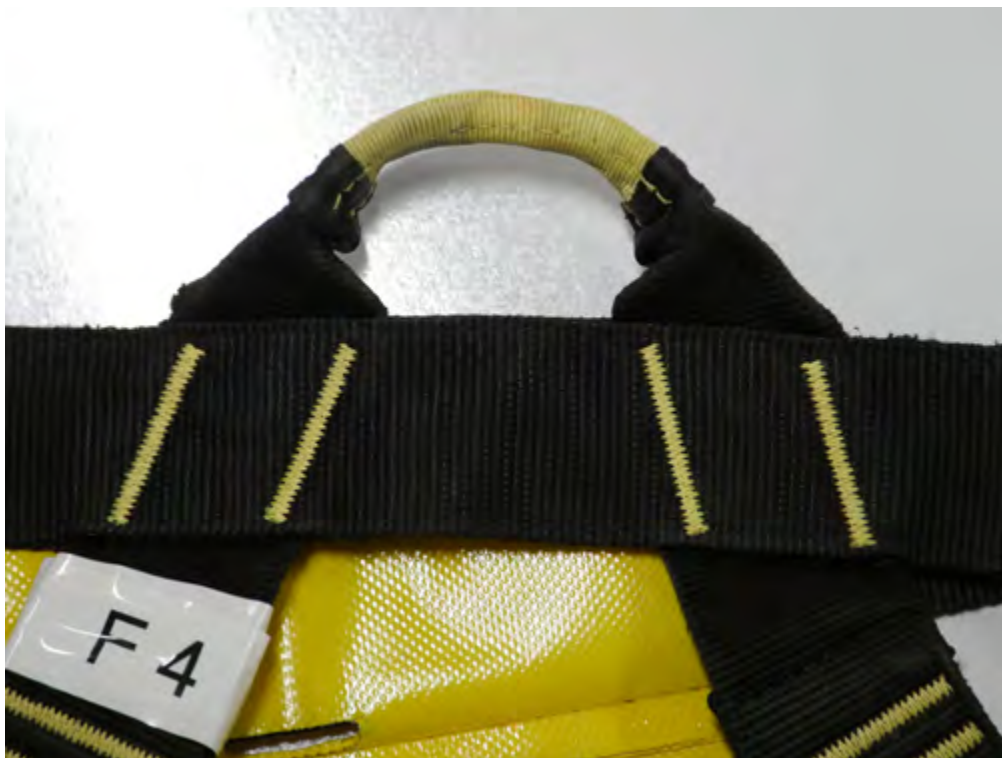
Figure 33: rupture à 149 kN tirage désaxé harnais F4 Béal Hydroteam. Harnais peu utilisé avec 3 ans d'utilisation . Valeur de rupture très critique : possibilité de rupture lors d'une mise en tension brutale (glissade avec une longe non tendue).
