Harnais de canyon usure & vieillissement

Philippe Batoux laboratoire d'essais des matériels de montagne
Michel Fauquet - professeur d'alpinisme ENSA
Alexis Mallon - laboratoire d'essais des matériels de montagne

ÉCOLE
NATIONALE
DES SPORTS DE MONTAGNE

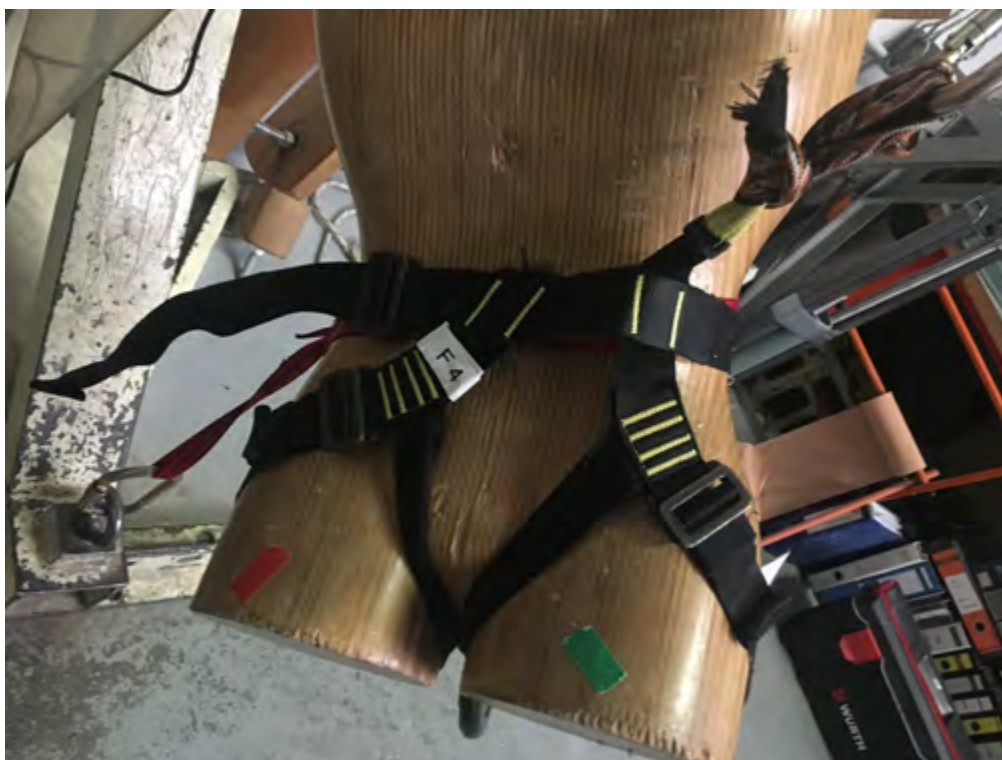
Figure 34: protocole de tirage désaxé, le mannequin est fixé autour de la taille avec une sangle. Cela permet de solliciter le pontet de façon asymétrique correspond à de nombreux cas. Harnais F4 Béal Hydroteam, rupture à 149 kN.

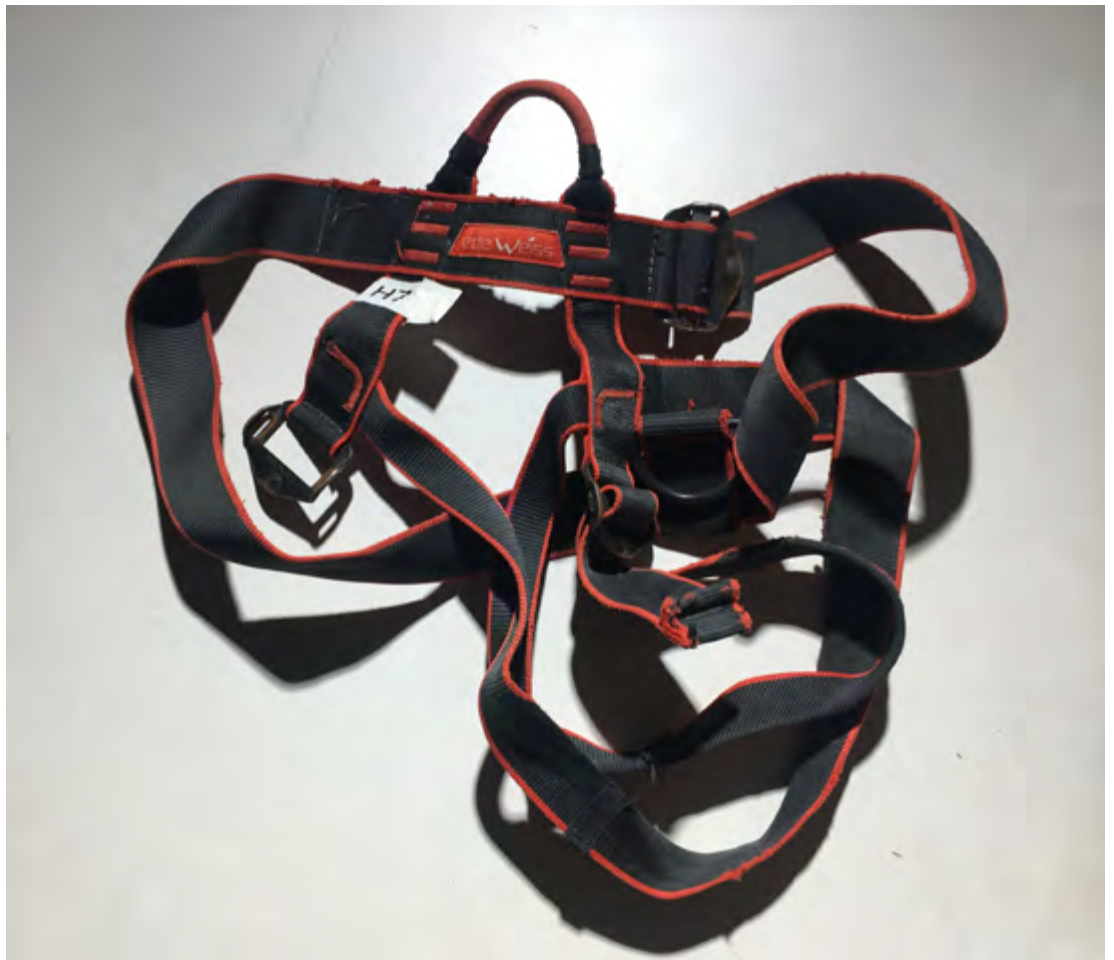
Figure 35: harnais mygale d'edelweiss. H7. utilisation 3 à 5 ans. Etat : usé.

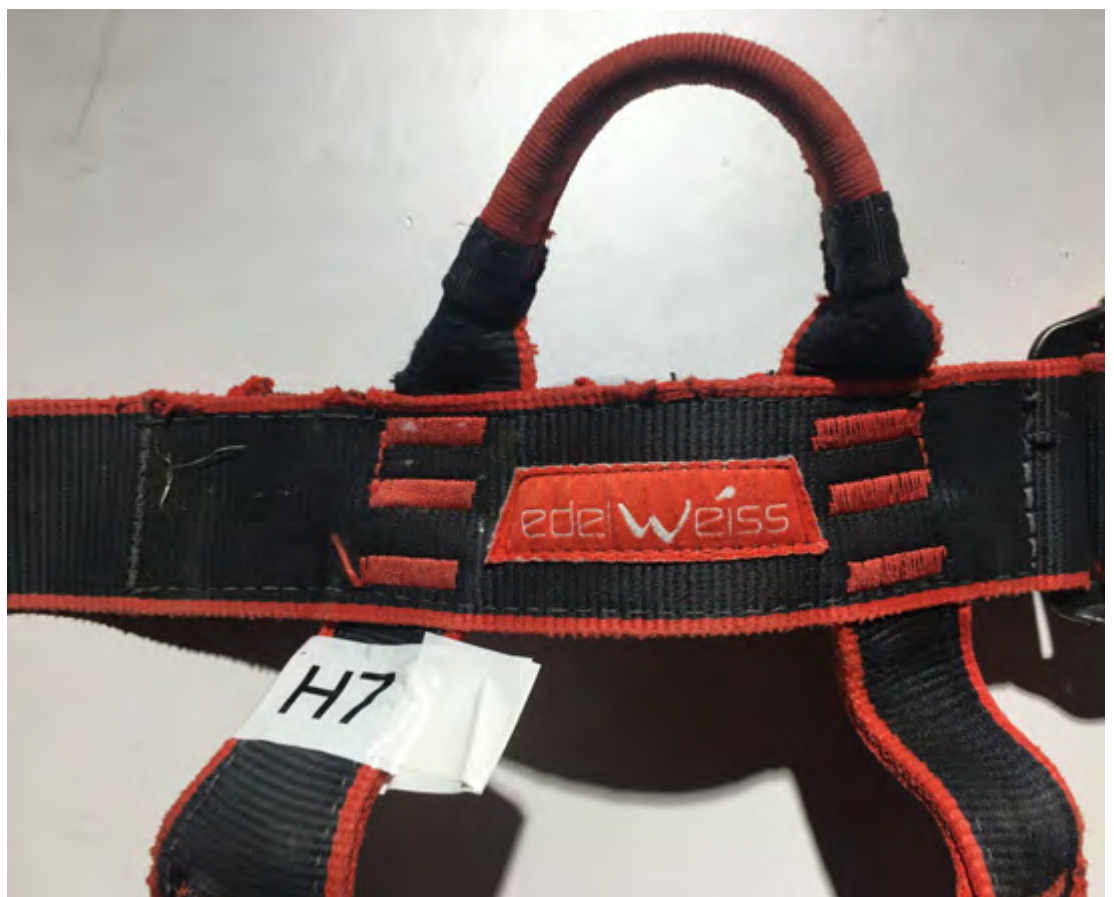
Figure 36: Détail pontet harnais mygale d'edelweiss. H7. Utilisation 3 à 5 ans. Etat : usé. Les cotés de la ceinture présentent des coupures

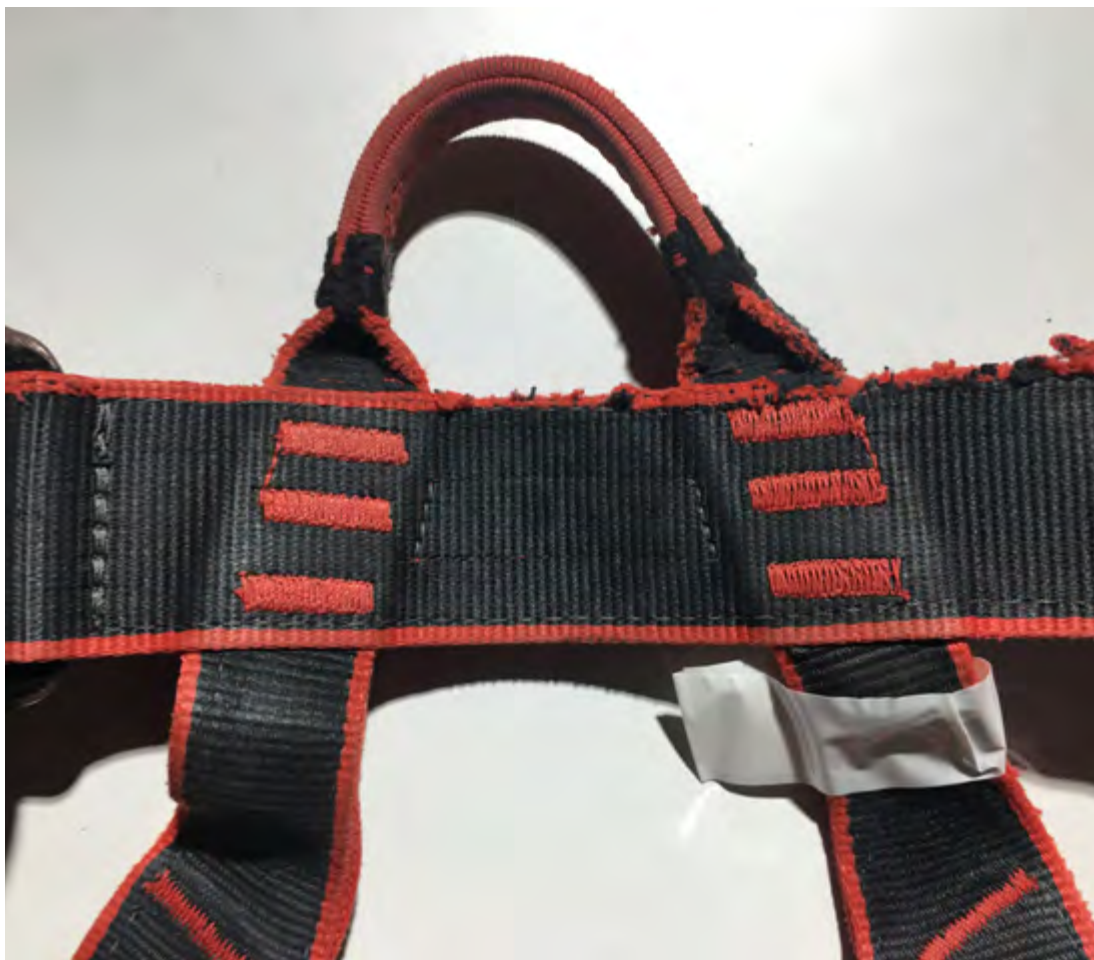
Figure 37: Détail coté interne du pontet, harnais mygale d'edelweiss. H7. Le pontet s'est rompu à 169 daN, soit 11% de la valeur requise par la norme. La ceinture s'est rompue à 580 daN soit 58% de la valeur requise par la norme (10 kN).

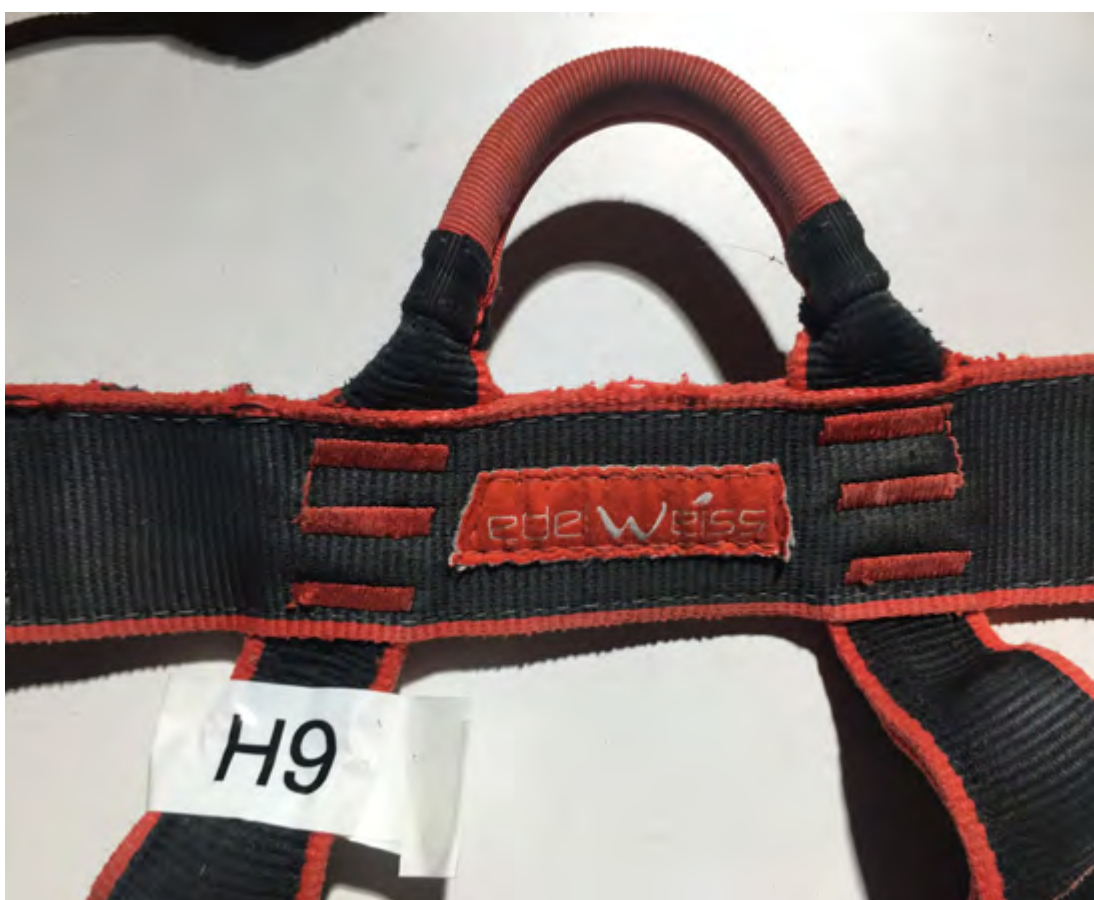
Figure 38: Harnais mygale d'edelweiss. H9. Le pontet s'est rompu à 132 daN, soit 9% de la valeur requise par la norme. La ceinture s'est rompue à 488 daN soit 49% de la valeur requise par la norme (10 kN).

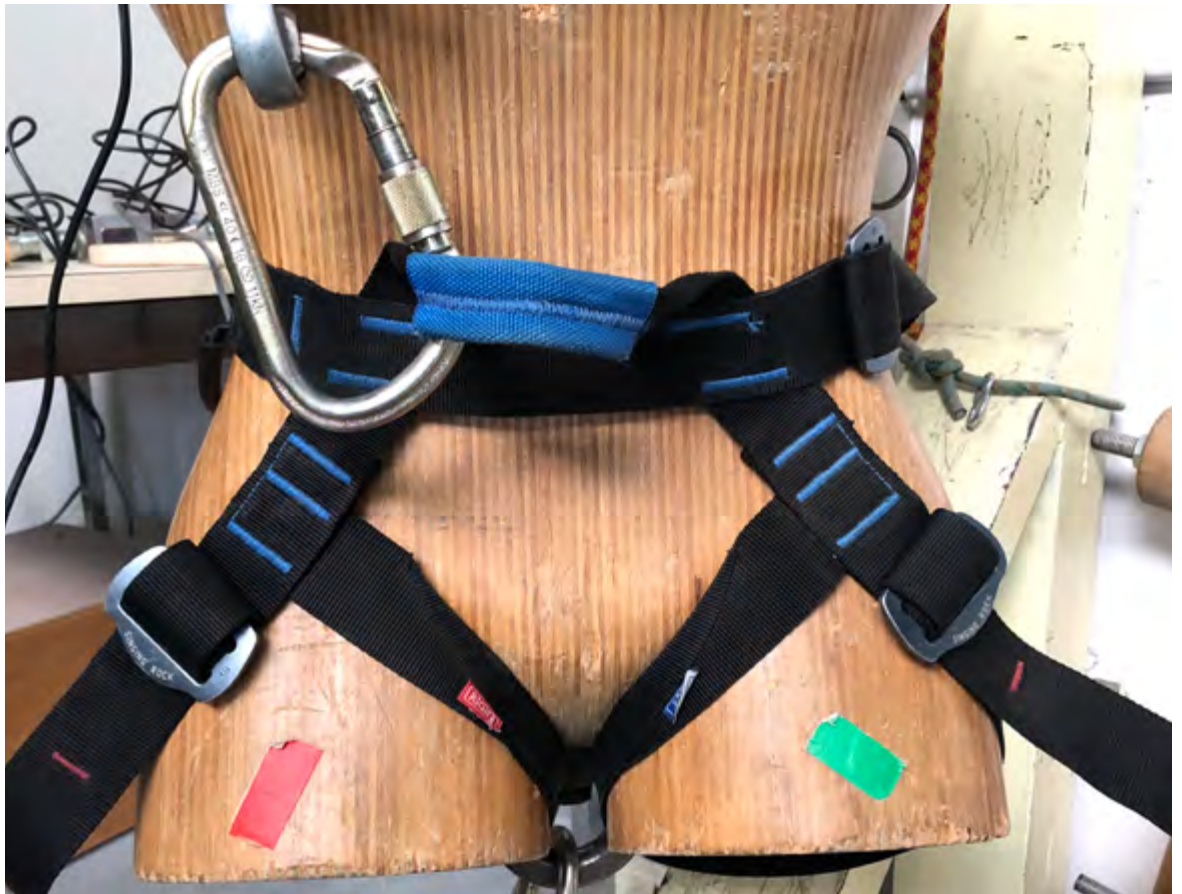
Figure 39: Harnais Singing Rock (SG1). 7 ans d'utilisation

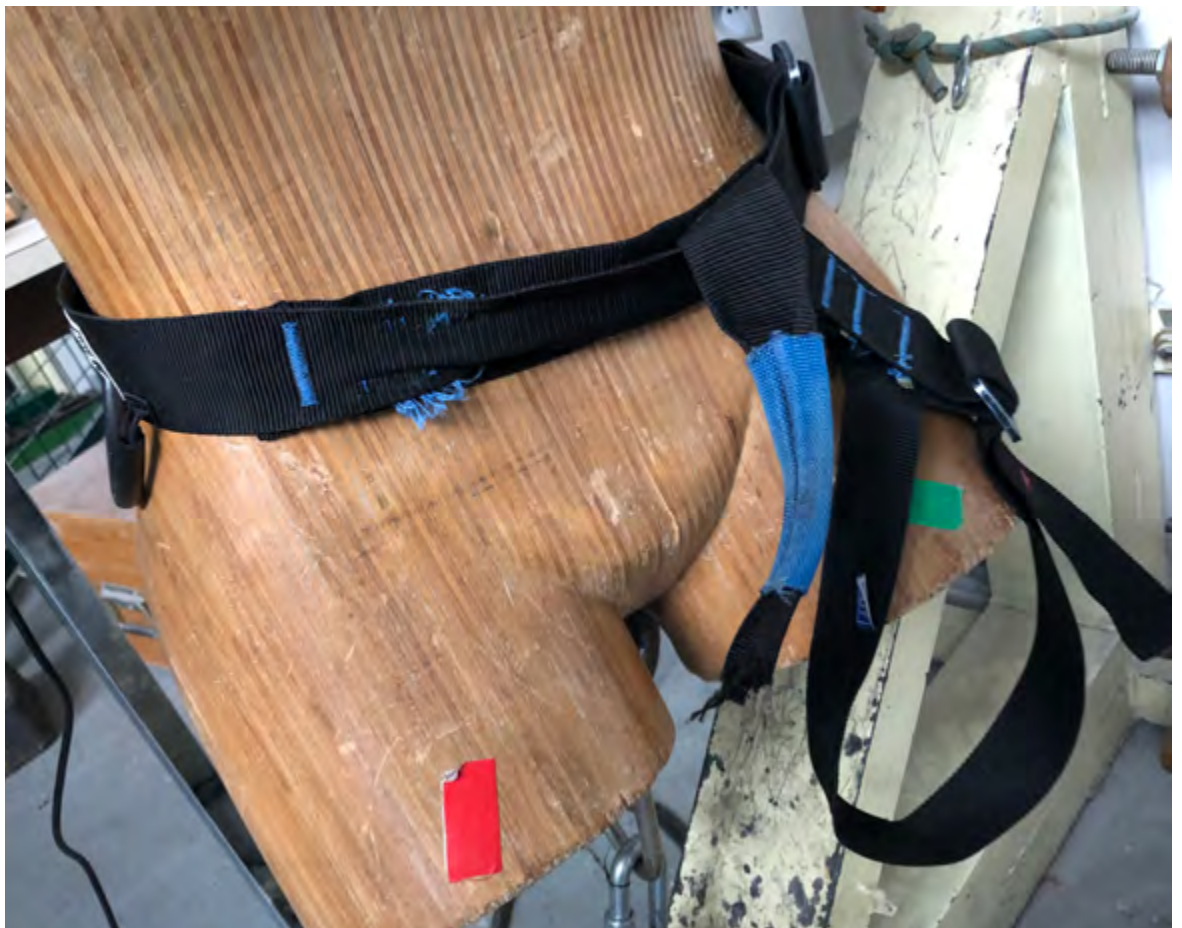
Figure 40: Harnais Singing Rock (SG1). Rupture de la cuisse à 19kN puis du pontet.

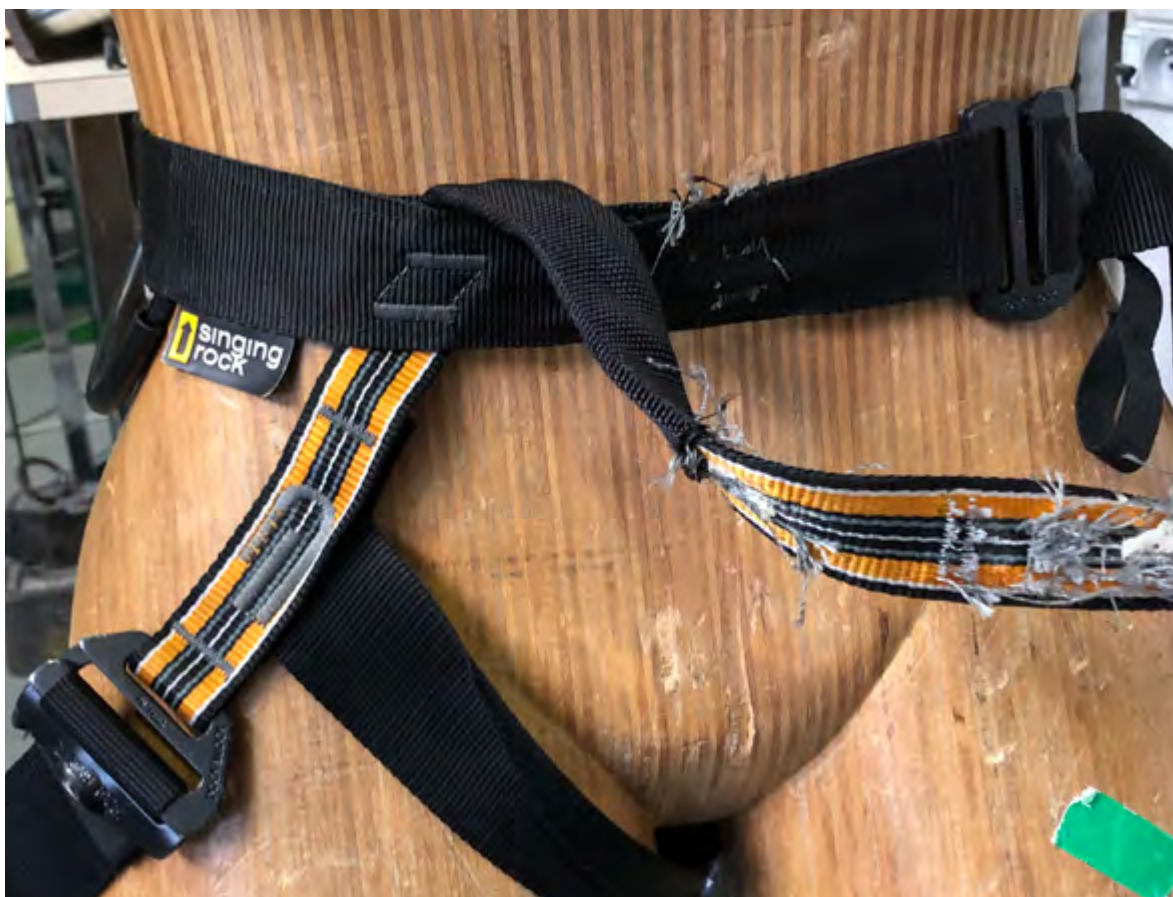
Figure 41: Harnais Singing Rock (SG2). Rupture de la cuisse à 18kN.

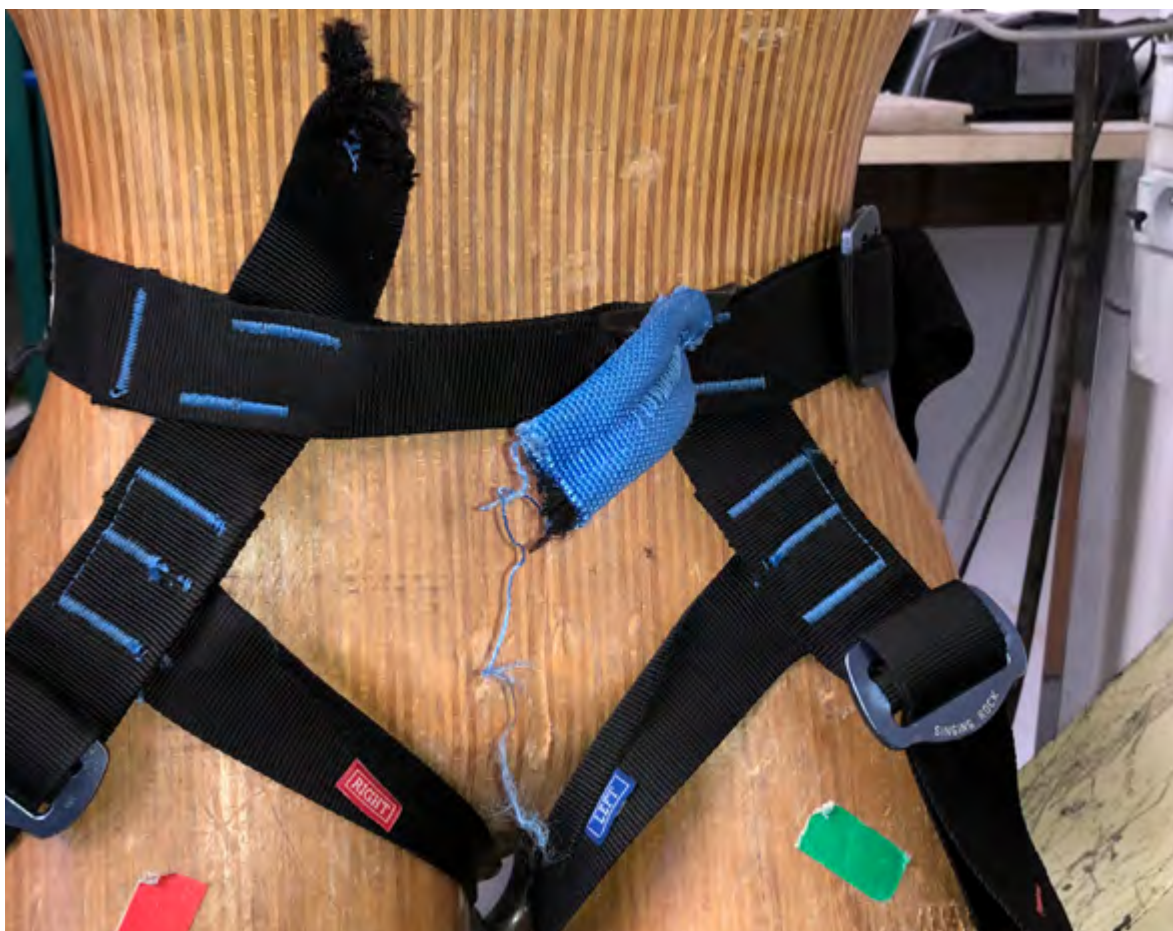
Figure 42: Harnais Singing Rock (SG3). Rupture pontet à 21.5kN.
