Harnais de canyon usure & vieillissement

Philippe Batoux laboratoire d'essais des matériels de montagne
Michel Fauquet - professeur d'alpinisme ENSA
Alexis Mallon - laboratoire d'essais des matériels de montagne

ÉCOLE
NATIONALE
DES SPORTS DE MONTAGNE

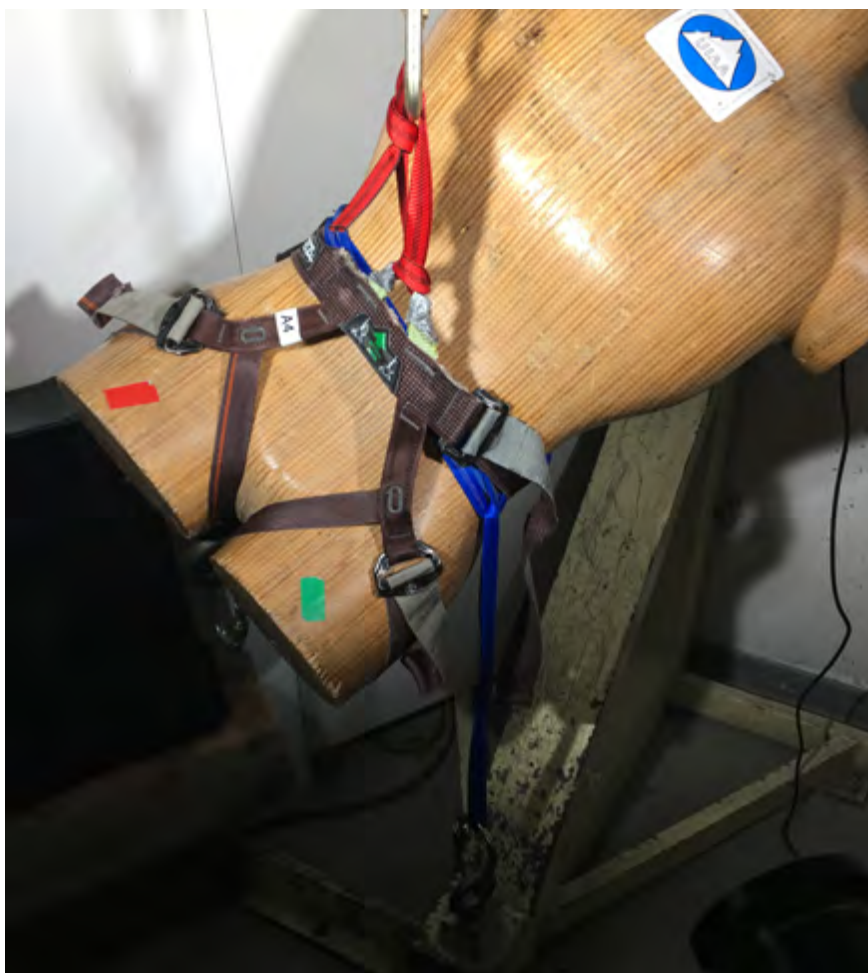
Figure 7: protocole de traction désaxé sur le pontet simulant une longe en tête d'alouette

non pas perpendiculairement au pontet, mais latéralement ; la traction s'effectue alors sur le pontet de manière dissymétrique, l'attache à la ceinture opposée à la traction étant majoritairement sollicitée (cf. figure 7).

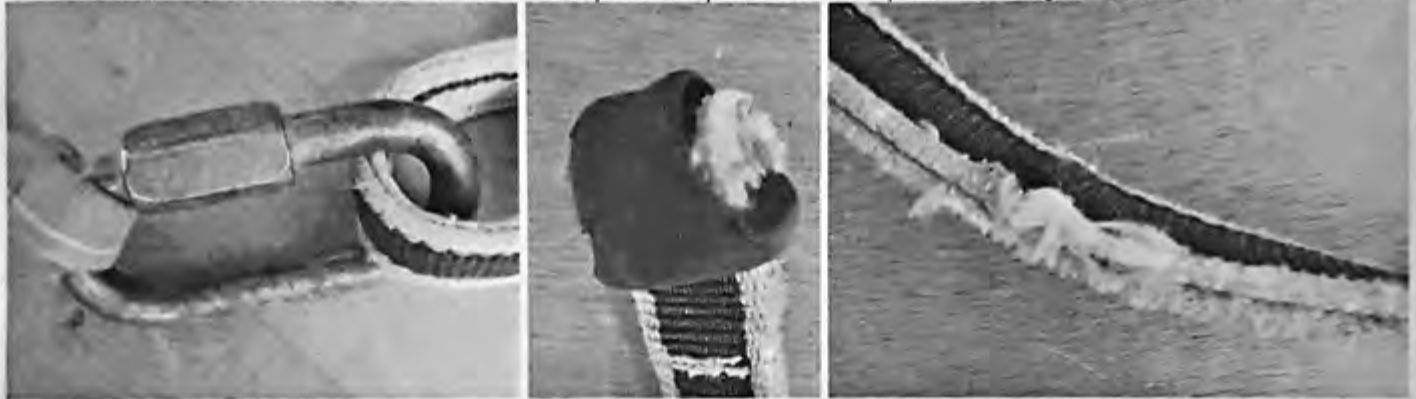
Le Maillon rapide est rouillé, faiblement usé et ne présente pas d'arête coupante. La longe SPELEGYCA est bien usée

- Votre harnais ne présente pas de défaut de fabrication.
- La rupture du pontet résulte d'un usage excessif très au-delà de nos critères de mise au rebut. Ce harnais aurait dû être rebuté depuis plusieurs années.

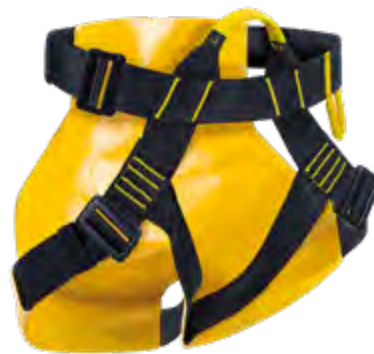
Figure 10: harnais hydroteam de Béal

Deuxième rupture : à la Réunion le 19/12/2018 sur harnais HYDROTEAM BEAL.
